Persönlicher Sternenhimmel

Ein Schwimmbad in einem Privathaus ist ein exklusiver Raum. Das Bonner Stuckateurunternehmen Belz half einem Bauherren, seine individuellen Träume im Bad wahr werden zu lassen.

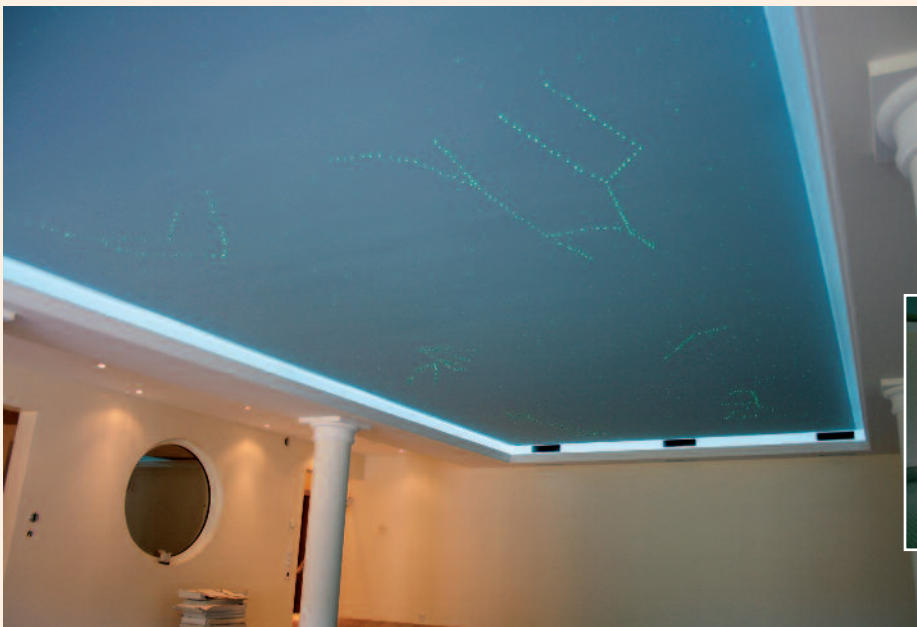
1 Fast 2000 Glasfaserkabelenden bilden sechs Tierkreiszeichen in der Decke des privaten Schwimmbades.

Der Geschäftsführer des Stuckateurunternehmens Belz in Bonn hat die umfangreichen Renovierungsmaßnahmen in einem Fotobuch dokumentiert und dem Bauherren als Erinnerung geschenkt. Das erste Kapitel handelt vom Schwimmbad und den Stuckateursarbeiten – von der Innendämmung bis zur abgehängten Decke mit dem Sternenhimmel. Dieser Himmel ist im wahrsten Sinne des Wortes das Highlight. Darin funkeln fast 2000 Sterne und bilden die sechs Tierkreiszeichen der Bauherrenfamilie.

parallel in der Werkstatt die Vorbereitungen an den Platten. Zunächst wurden diese Oberflächen verspachtelt und an den benachbarten Schreinereibetrieb übergeben. Dort wurden die rund 2000 Löcher einzeln eingemessen und per CNC-Fräse in die nummerierten Platten eingebohrt – und zwar in drei verschiedenen Durchmessern von 1,1 mm bis 3,1 mm. Die Kunst dabei war, die Motive so auf den Platten zu verteilen, dass die Löcher nicht zu nahe an den Randbereichen lagen, denn dies bedeutete beim Spachteln mehr Aufwand. Das gelang nicht immer.

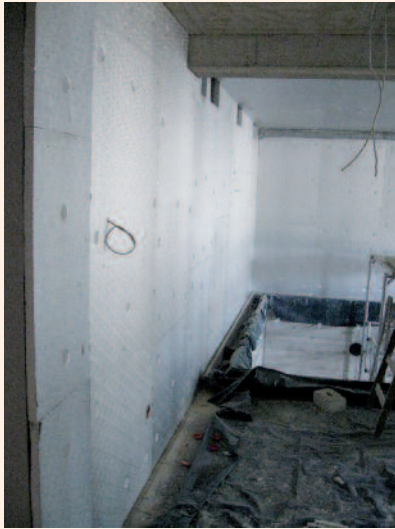
3 Die Innendämmung wirkt als Wärme- und Feuchteschutz.

auf ein hochwertiges und edles Ambiente mit klassischen Stilelementen. Das war gestalterisch wie technisch eine Herausforderung. Zunächst war im Bereich des Schwimmbekens eine Unterkellerung notwendig. Für die Statik sorgten zwei Betonstützen. An Decken und Wänden war eine Innendämmung mit Dampfsperre vorgesehen. Zum einen wird damit die Oberflächentemperatur der Wand- und Deckenflächen erhöht und für Behaglichkeit gesorgt. Zum anderen wird verhindert, dass auch bei hoher Luftfeuchtigkeit die dahinter liegende Baukonstruktion trocken bleibt.

Das Stuckateurgeschäft Belz erhielt hierfür den Auftrag und verwendete dabei Produkte, die speziell für den Schwimmbadbau im System angeboten werden. Die Innendämmung besteht dabei aus EPS-Dämmplatten mit einer Aluminiumkaschierung als Dampfsperre. Die Platten wurden an Wände und Decken geklebt und gedübelt. Für die notwendige Dichtheit sorgen im Stoßbereich ein überlappender Metallstreifen und bei den Dübelköpfen spezielle Abdeckungen. Aber erst die sorgfältige Arbeit und die Qualitätskontrolle durch

einen dafür beauftragten Mitarbeiter führt zu einem sicheren Ergebnis. Anschließend wurde der Putz in zwei Lagen aufgetragen. Die Oberbeschichtung wurde in vier bis sechs Arbeitsgängen aufgespachtelt.

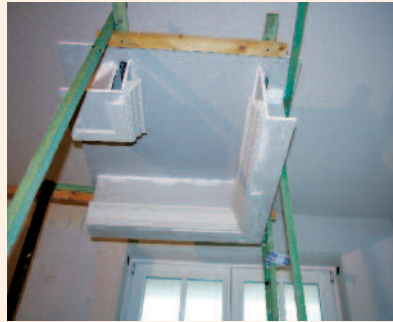
4 Das Deckenfeld über dem Schwimmbad wurde in mehreren Varianten bemustert.

Der Leistungsbereich wurde dann immer mehr erweitert. Das Deckenfeld über dem Schwimmbad wurde im Maßstab 1:1 bemustert. Orientierungshilfe hierfür bot eine Entwurfszeichnung des Planers. Die Decke besteht aus einer korrosionsgeschützten Unterkonstruktion und Feuchtraumpaneelen. Die Randabstufung und Stuckprofile wurden aus feuchtebeständigen und leichten Glasschaumelementen angefertigt. Der Randbereich nimmt zudem die Lüftung und die LED-Beleuchtung auf. Der Sternenhimmel entstand in Zusammenarbeit verschiedener Gewerke in detaillierter Kleinarbeit. Zunächst wurde ein CAD-Plan für die Motivverteilung auf den Platten entworfen. Während auf der Baustelle die unterschiedlichen Glasfasern und die Unterkonstruktion eingebaut wurden, liefen

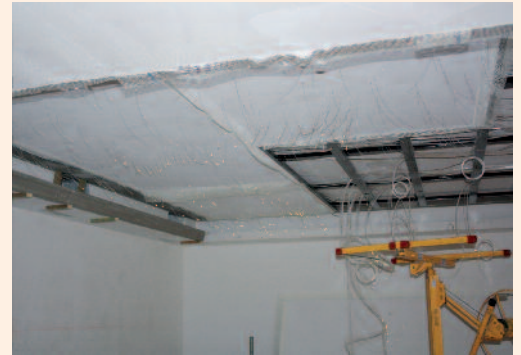
5 Bei der Montage der vorgefertigten und nummerierten Platten leistete der Plattenlift gute Dienste.

Auf der Baustelle wurden die Platten Stück für Stück zusammen nach Verlegeplan eingebaut. Hilfreich war ein Plattenlift, denn die Glasfasern mussten durch die Löcher geführt werden – und

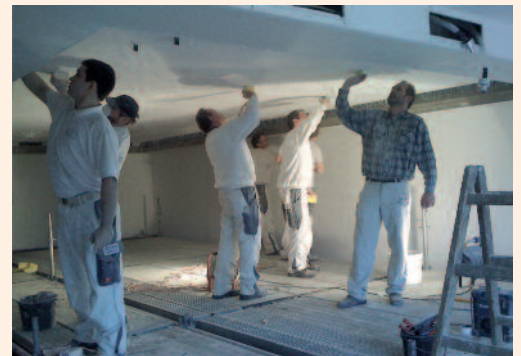
6 Die Glasfasern wurden erst nach dem Finish gekappt. Dies machte das Spachteln und Schleifen zeitaufwendig. (Bilder: Belz)

zwar in der richtigen Zuordnung. Entsprechend gestaltete sich die Montage der Platten wesentlich länger als üblich. Die restlichen Spachtelarbeiten an der Decke waren trotz guter Vorbereitung sehr umfangreich, denn um die aus der Decke hängenden Glasfasern musste herumgespachtelt werden. Dabei sollte aber eine ebene Oberfläche erzielt werden. Im Randbereich war sogar eine Oberflächenqualität Q4 gefordert. »Meine Mitarbeiter erbrachten dabei eine handwerklich höchst anspruchsvolle Leistung«, lobt Christmann. Die Deckenfläche wurde abschließend in Himmelblau lackiert. Erst danach wurden die Glasfasern oberflächenbündig abgelängt.
